OFÍCIO SEMUSA/MANUTENÇÃO Nº 38/2025

Assunto: Resposta ao requerimento nº 1238/2025 - Câmara Municipal.

Laudo Técnico

Relatório fotográfico:

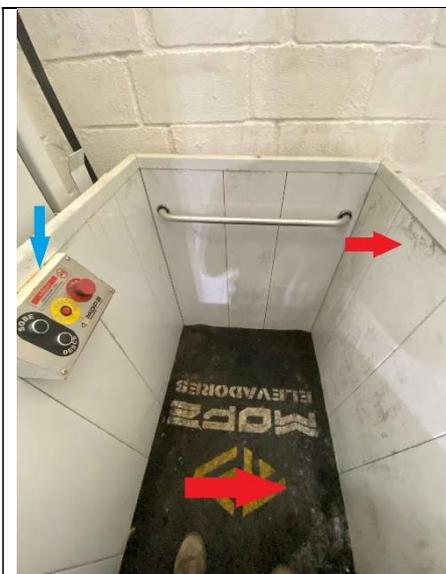
Foto 1 – Autor – Foto da cabine, tirada no primeiro pavimento

Setas em azul indicam: pontos de ferrugem devido a infiltração de água na caixa de corrida.

Setas em vermelho indicam: mofo resultante da umidade acondicionada na caixa de corrida

- Identificar e corrigir a origem da infiltração para evitar novas ocorrências, realizar a impermeabilização da laje/teto da caixa de corrida e casa de máquinas e todos pontos em que forem necessários;
- Secagem completa da estrutura e aplicação de proteção anticorrosiva e repintura nos componentes afetados;
- Substituição da placa de comando danificada e teste de funcionamento do sistema elétrico;
- Implementação de medidas de proteção, como vedação adicional e instalação de sistemas de drenagem, para evitar futuros danos por umidade.

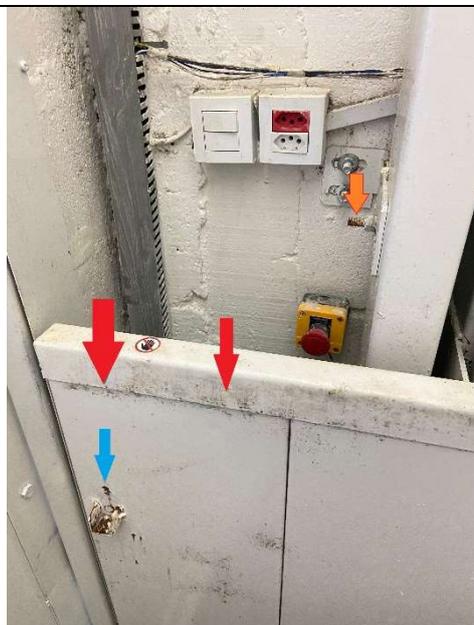
Foto 2 – Autor – Vista da cabine estacionada no primeiro andar – cancela manual não está presente na cabine.

Setas em azul indicam: pontos de ferrugem devido a infiltração de água na caixa de corrida.

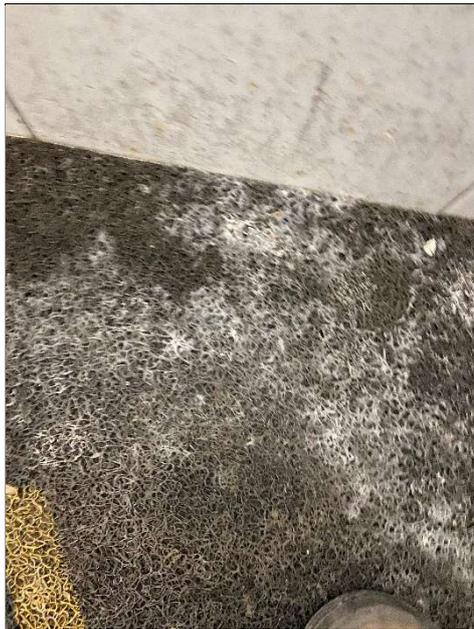
Foto 3 – Autor – Tapete da cabine

Vista do Tapete da cabine com presença de muito mofo.

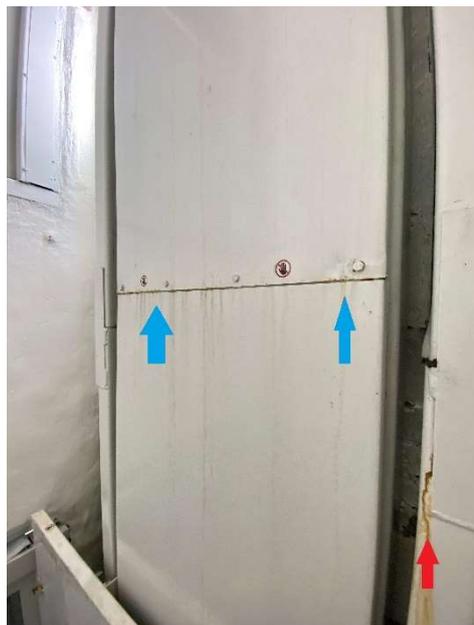
Foto 4 – Autor – Chapa de proteção da Torre da plataforma – cabine estacionada entre o primeiro e segundo andar.

Setas em azul indicam: pontos de ferrugem devido a infiltração de água na caixa de corrida que possivelmente escorreu por toda torre, necessário desmontar e verificar situação interna do equipamento.

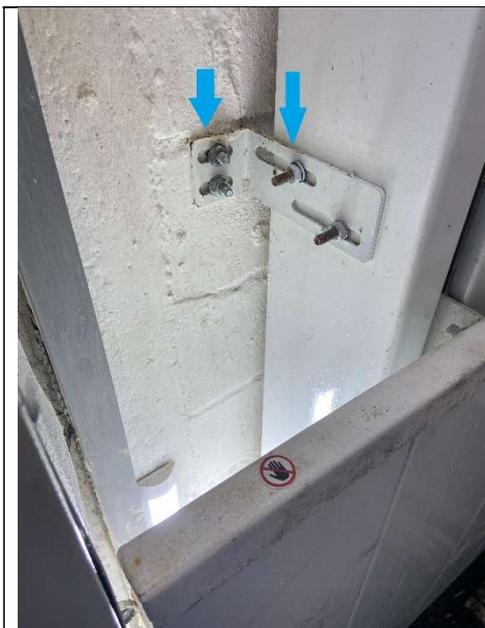
Foto 5 – Autor – Vista do suporte dos trilhos com a cabine estacionada no primeiro pavimento

Setas em azul indicam: pontos de ferrugem nos suportes do perfil/guia do equipamento, consequência da infiltração de água na caixa de corrida.

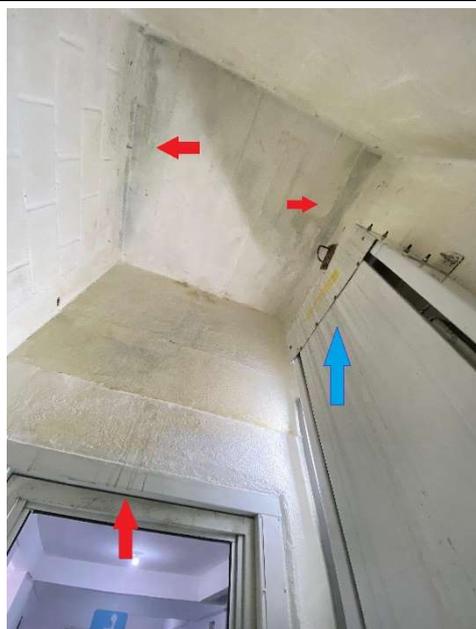
Foto 6-Autor – Vista do teto da caixa de corrida, próximo a porta de pavimento do segundo pavimento.

Setas em vermelho indicam: mofo resultante da umidade acondicionada na caixa de corrida

Seta em azul indicam: marcas do volume de água que escorreu pela torre da plataforma.

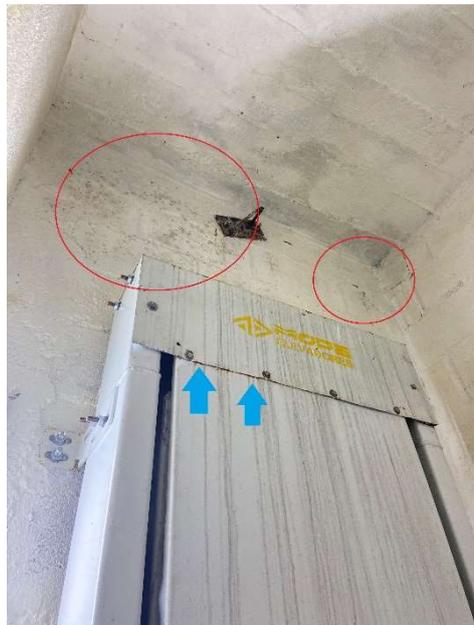
Foto 7- Autor – Vista da cabeça da torre, próximo ao teto da caixa de corrida.

Circulo em vermelho indicam pontos de mofo.

Setas em azul indicam pontos de ferrugem entre a fixação da tampa da torre e a torre.

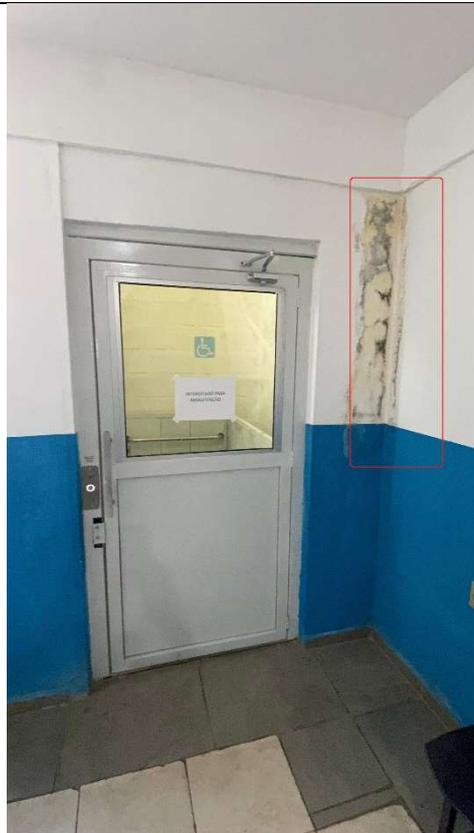
Foto 8- Autor

Vista externa da porta no segundo andar: Quadrado vermelho indica pontos de infiltração e mofo entre a caixa de corrida e a parede externa.
